Recuperación de inmuebles subutilizados para vivienda en el Centro Histórico de Cuenca: un enfoque desde la economía circular y la sostenibilidad

Cristian Paúl Ullauri Bermeo
Universidad Politécnica Salesiana Quito, Ecuador
cullauri@ups.edu.ec
<https://orcid.org/0009-0001-3360-835X>

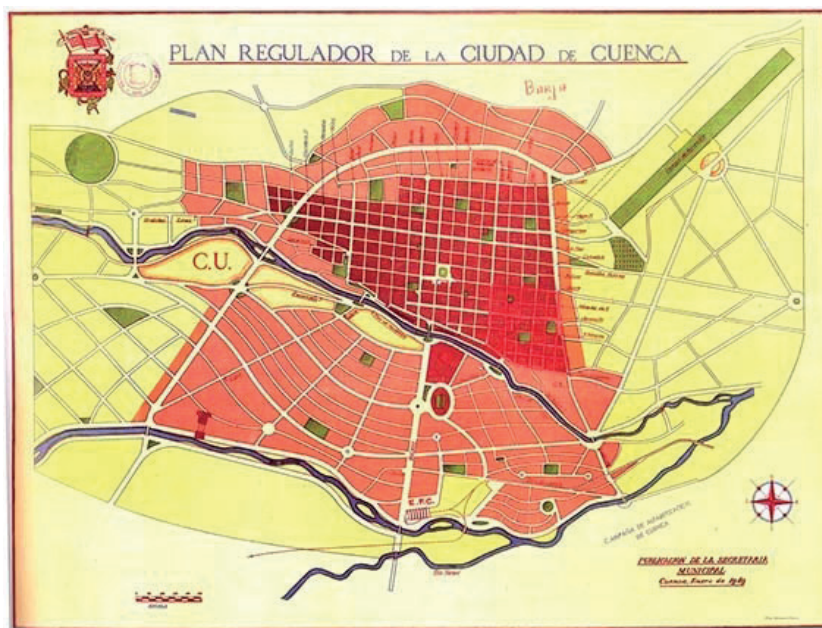
Figura 3

Plano denominado “Plan Regulador de la ciudad de Cuenca” de 1949

Nota. Para el Centro Histórico se utiliza un color marrón oscuro; para la ampliación de El Ejido y la parte alta cercana a la calle Rafael María Arízaga, un marrón claro; y para el resto, un amarillo tenue que representa un área de expansión urbana. Adaptación de Albornoz, B. (2008). *Planos e imágenes de Cuenca*. Municipio de Cuenca.

El plano de 1949, denominado *Plan Regulador de la ciudad de Cuenca*, fue publicado por la Secretaría Municipal en enero de ese año, y elaborado por el arquitecto uruguayo Gilberto Gato Sobral (figura 3).

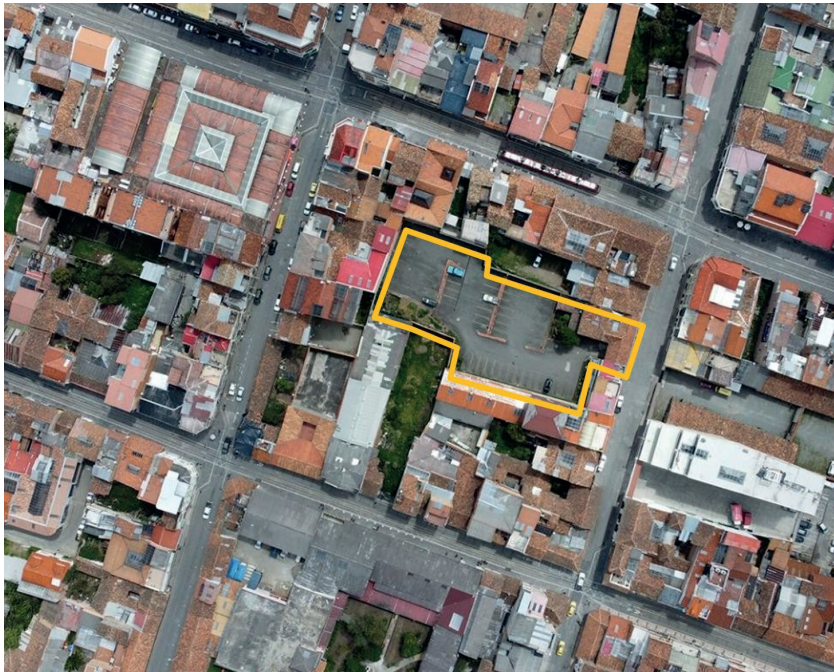
Figura 12

Ubicación del predio a intervenir, con frente a la calle Estévez de Toral

En la figura 12 se muestra la ubicación del predio a intervenir, y en las figuras 13 y 14 se presentan sus vistas.

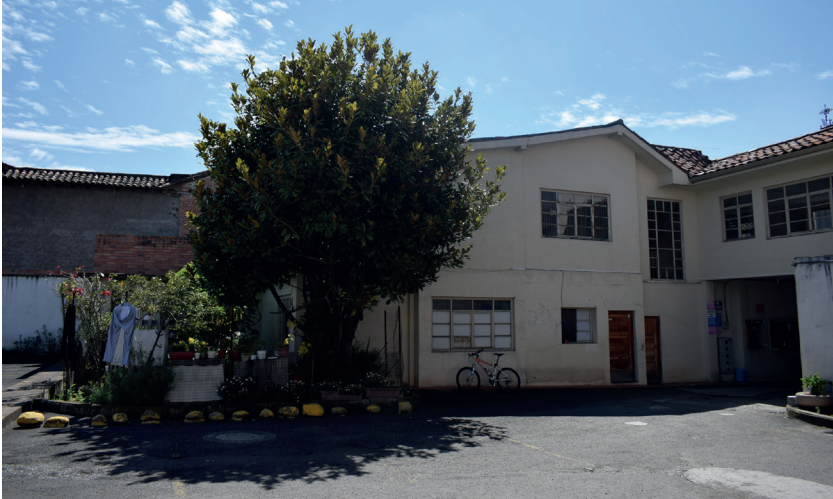
Figura 13

Vista lateral de la construcción y parte de la vegetación existente en el predio

Se trata de un predio medianero dentro de una manzana de forma irregular. En la actualidad, su uso principal es el de parqueadero de vehículos. Existe una construcción de dos pisos: en planta baja se encuentra un local comercial que da hacia la calle Estévez de Toral; hacia el fondo, hay una vivienda destinada al cuidador, baños para los usuarios del parqueadero y un área destinada al cobro a los clientes. En la planta superior se ubican cuatro oficinas.

El material de la construcción existente corresponde a mampostería portante de ladrillo, enlucida y pintada; los pisos en la planta baja son de

ladrillo, y la escalera es de madera. En la planta alta, los pisos son de tipo flotante, la mampostería es también de ladrillo, las carpinterías son de madera, y la cubierta está conformada por planos inclinados revestidos con teja y vidrio.

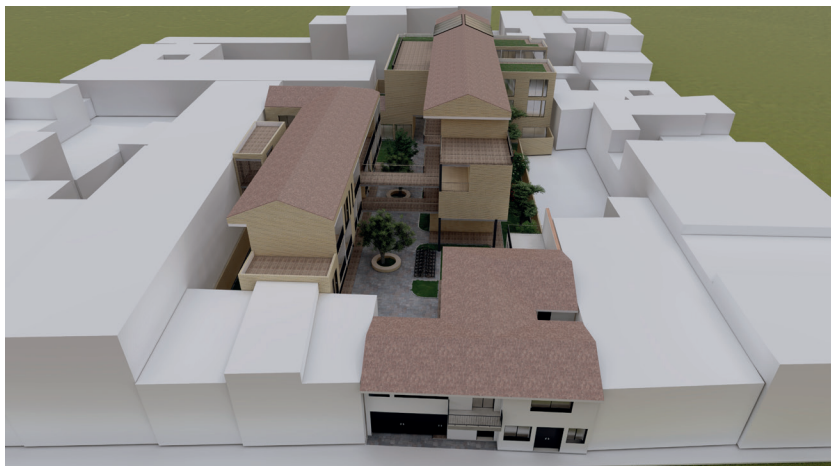
Figura 17

Perspectiva, propuesta en manzana, acceso por la calle Estévez de Toral

Mediante el uso de programas de representación digital, se desarrolló una propuesta arquitectónica que no pretende competir con los volúmenes preexistentes, sino que busca integrarse armónicamente en la manzana, respetando su contexto urbano y arquitectónico (figuras 17 y 18).

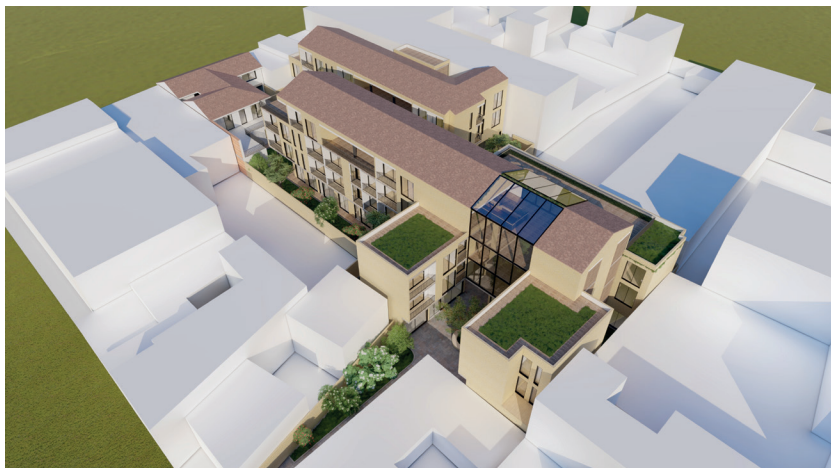
Figura 18

Perspectiva de propuesta en manzana, acceso por la calle Lamar
