## **Sistema de monitoreo de Bienes Patrimoniales IoT. Un caso piloto en el centro histórico de Cuenca, Ecuador**

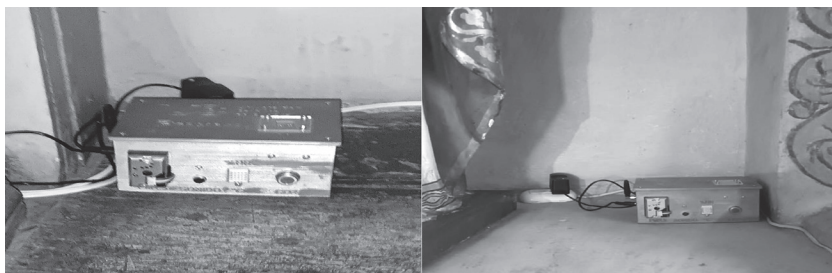
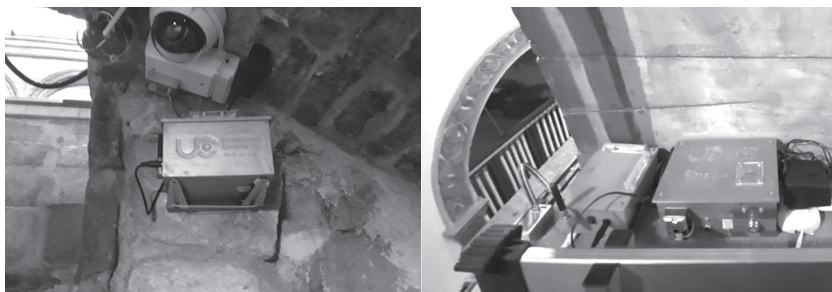
**Figura 7**

*Estaciones de calidad de aire y vibración instaladas en: a) Estaciones de calidad aire instaladas en las capillas, b) Estación de calidad de aire instalada en el campanario, c) Estaciones de monitoreo de vibración instaladas en la cripta y en la columna de la nave central*

También se realizaron diferentes pruebas de laboratorio comprobando las mediciones y envío de datos a la nube. Con los equipos listos, se procedió a la determinación final e instalación de sistemas de monitoreo. Se estableció necesario colocar siete estaciones internas de calidad de aire, una estación exterior de calidad de aire y seis estaciones internas de vibraciones; su distribución se muestra en la figura 6, mientras que su implementación se evidencia en la figura 7.
